Lange Suche nach Ursache für Rauch und Brandgeruch

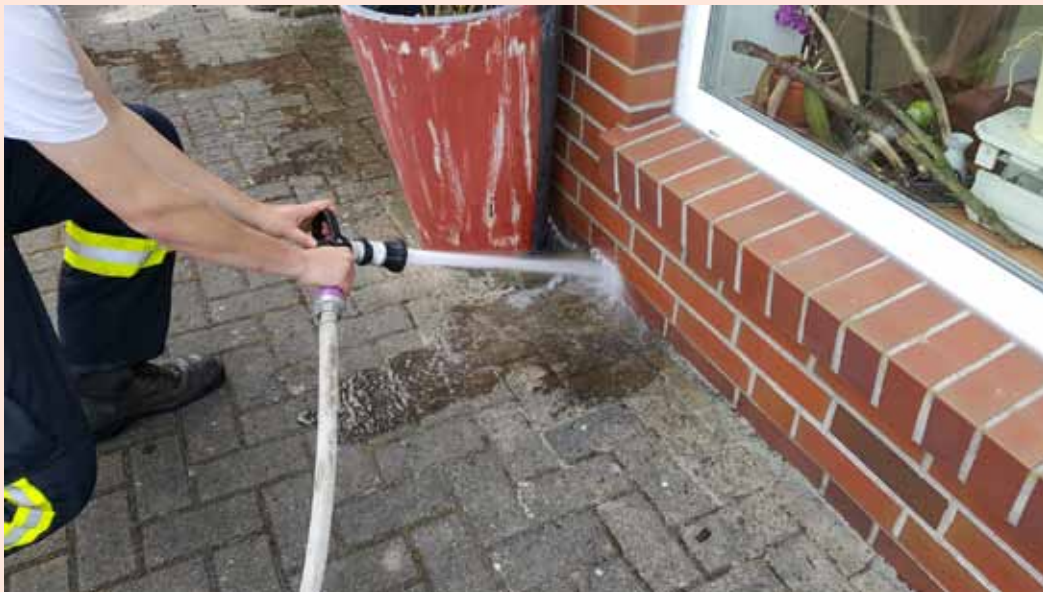
am Mauerwerk des Gebäudes mit einem Gasabflamngerät vernichtet hatte. Dabei sind vermutlich Flammen in die Belüftungsschlitze der Mauerhohl-schicht geraten und haben dabei das Material erhitzt, welches sich in der Hohlschicht befunden hat. Der dabei entstandene Rauch ist durch die Hohlschicht bis in die Zwischendecke gelangt. Zudem entstand dadurch der sehr starke Brandgeruch.

Vorsichtshalber wurden die Belüftungsschlitze mit Wasser abgelöscht sowie die Stromzufuhr in den jeweiligen Wohnbereichen abgeschaltet und eine Fachfirma zur weiteren Kontrolle seitens der Hauseigentümer hinzugezogen.
