Pkw Brand im Carport, Feuer droht auf Wohngebäude überzugreifen

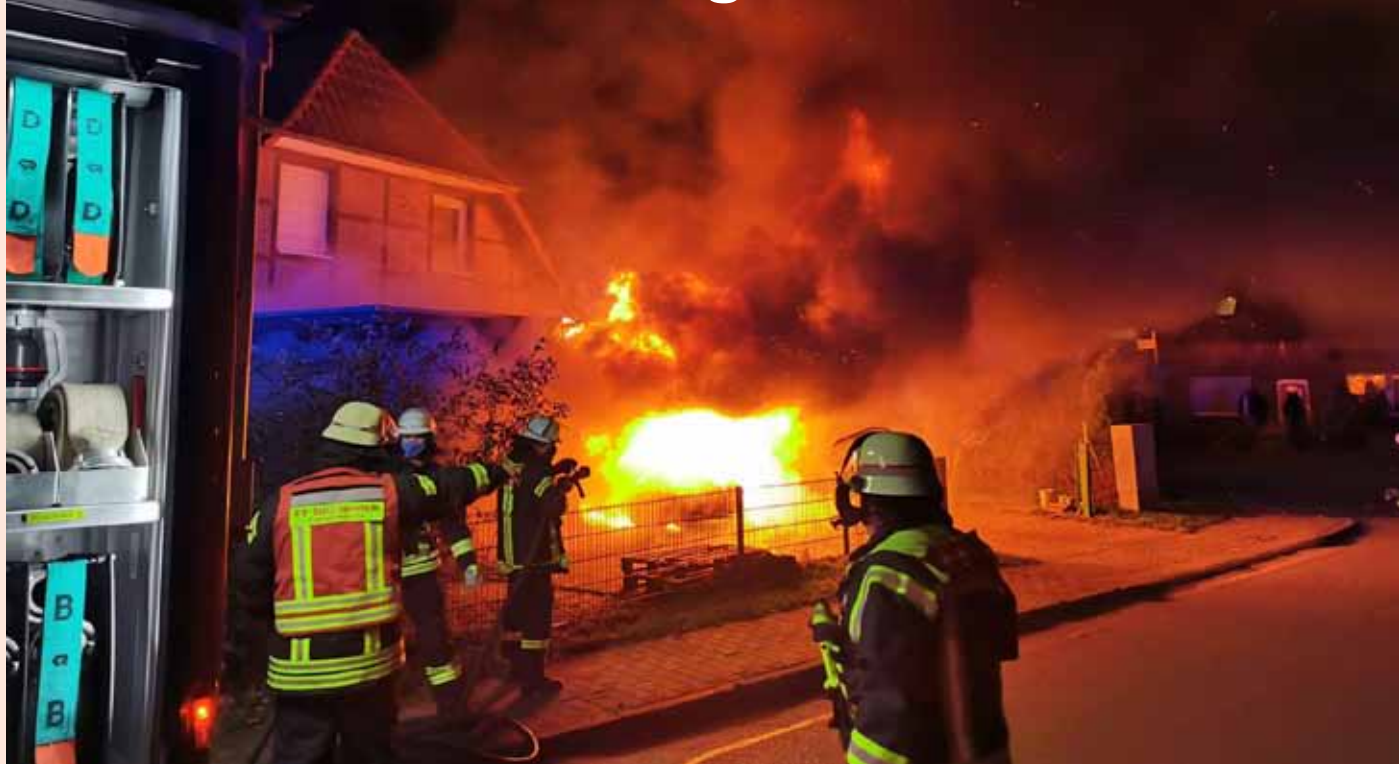
Bardowick, Lk. Lüneburg (Nds). Am Abend des 01.01.21 wurden die Feuerwehren Bardowick, Vögelzen, Mechtersen und Radbruch zu einem Gebäudebrand (B4) gerufen. Als die Einsatzkräfte ankamen, brannten zwei Pkws (davon ein Hybridfahrzeug) im Carport in voller Ausdehnung. Der Carport hat eine direkte Anbindung zum Gebäude. Das Feuer befand sich schon im angrenzenden Hauswirtschaftsraum und drohte sich weiter im Wohnbereich auszubreiten.

Durch die rasch eingesetzte Brandbekämpfung konnte das Feuer im Inneren des Gebäudes rechtzeitig unter Kontrolle gebracht werden.

Im Außenbereich der Brandstelle erreichten die Flammen den unteren Dachstuhl, mit dem Einsatz der Drehleiter wurden die Dachpfannen aufgenommen und entstandene Glutnester abgelöscht.

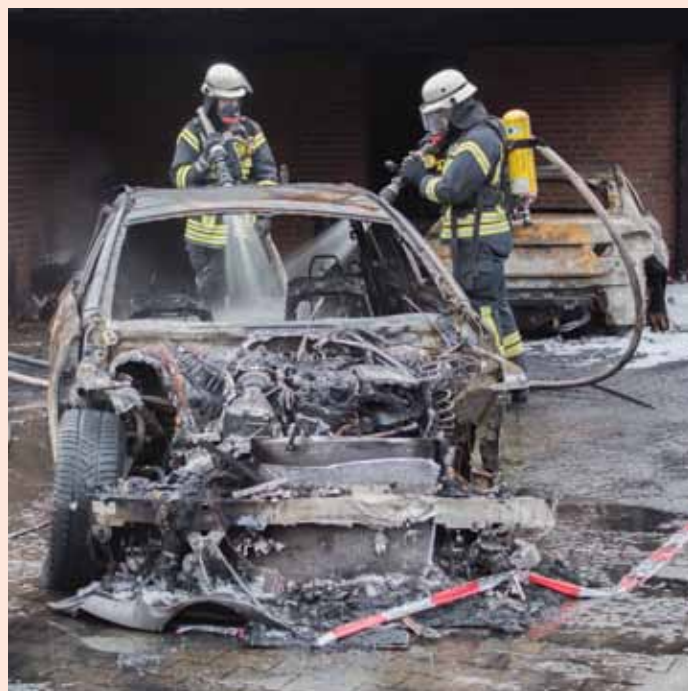
Hauses vorort und bemerkten plötzlich ein Knistern in den Überresten vom Pkw, das Fahrzeug hatte sich neu entzündet..

Konkreter, die Batterie des Hybridfahrzeuges entzün-

dete sich erneut und stand in Flammen. Die Feuerwehr Bardowick wurde erneut alarmiert und zog das Auto mit Hilfe eines Einsatzfahrzeuges aus dem Carport, um das Gebäude zu schützen und besser ablöschen zu können.

Währenddessen wurde ein Container zur Flutung des Pkw angefordert.

Aufgrund des ständigen Aufflammens der Batterie musste diese ständig gekühlt werden. Um dieses zu gewährleisten ist eine abgedichtete Mulde an den Einsatzort gerufen worden.

Mit Hilfe eines Autokrans der Firma Anker aus Lüneburg wurde der Pkw in die Mulde geladen, auf dem Bauhofgelände abgestellt und durch die Feuerwehr geflutet. Somit konnte ein weiteres Entflammen verhindert werden. In regelmäßigen Kontrollen wurde der Wasserstand im Container geprüft und ggf. wieder aufgefüllt.
