# Reifenplatzer eines Gefahrgut-Lkw auf der BAB 2

**Bantorf, Region Hannover (Nds).** Ein mit Gefahrgut beladener Lkw erlitt am 15.02.17 auf der BAB 2 einen Reifenplatzer. Durch die umherfliegenden Reifen- und Radkastenteile wurde der Tankauflieger beschädigt. Eine Streife der Autobahnpolizei bemerkte dies und nahm, nachdem der Lkw auf dem Rastplatz „Bückethaler Knick“ gehalten hatte, einen chemischen Geruch wahr.

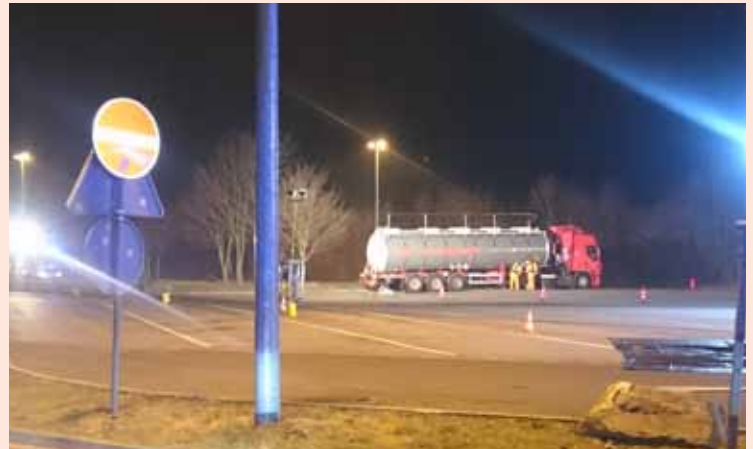
Nachdem ein geringer Belastungswert in der Umgebung des beschädigten Lkw gemessen war, wurden die Domklappen durch Einsatzkräfte unter umluftunabhängigen Atemschutz und im Chemikalienschutzanzügen geöffnet. Hier wurden sehr geringe Mengen im Inneren des Aufliegers im Domdeckelkasten aufgenommen.

Der Tank des Fahrzeuges war leer, aber nicht gereinigt. In den Kontrollöffnungen wurden Reste des zuvor geladenen Stoffes festgestellt. Diese wurden aufgenommen und die Domklappen mit speziellem Werkzeug wieder verschlossen.

Nachdem ein Sachverständiger des TÜV den Lkw begutachtet und ein Serviceunternehmen den defekten Reifen gewechselt hatte, konnte die Autobahnpolizei eine bedenkenlose Weiterfahrt bestätigen.
