Großübung am Kulturobjekt

Pattensen / Nordstemmen, Region Hannover / Lk. Hildesheim (NI). Alarm für die Feuerwehren rund um das Schloß Marienburg am 02.11.24 gegen 09:30 h! Bei Restaurierungsarbeiten im Burgturm war ein Feuer ausgebrochen. Die zuerst alarmierten Kräfte aus Schulenburg und Jeinsen erkannten bereits auf der Anfahrt starke, schwarze Rauchentwicklung. Sofort wurde der „Alarmplan Marienburg“ ausgelöst und die Leitstellen Hildesheim und Hannover alarmieren entsprechend. Personenrettung und Brandbekämpfung standen im Fokus des Alarmplanes.

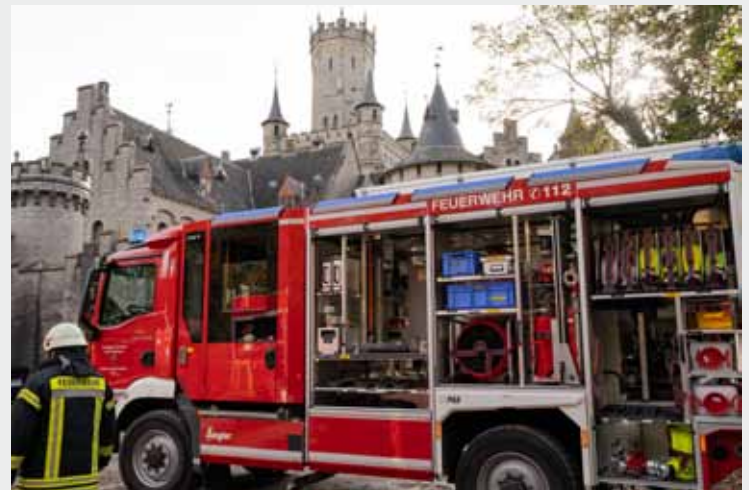
Das HLF der Feuerwehr Schulenburg vor der Burg, Foto: Thomas Kulesa

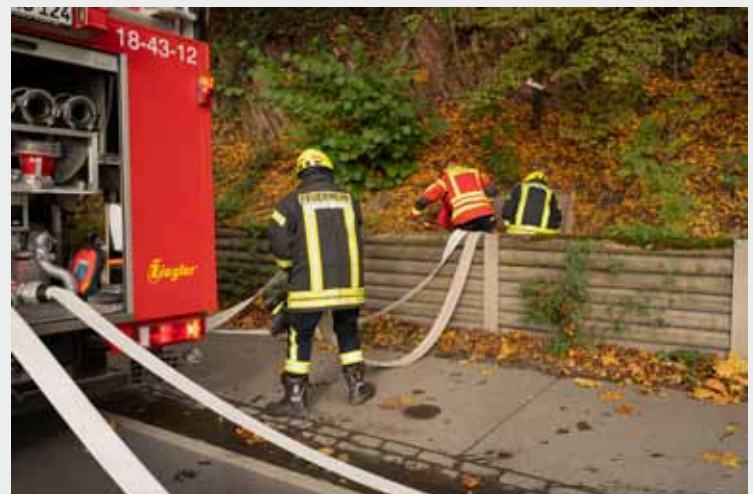
Füllung der festen Steigleitung an der K210, Foto: Thomas Kulessa

bestehende Steigleitungen (feste Rohrleitungen) zur Versorgung zweier Löschwasserreservoir betrieben. Zusätzlich verlegte die Feuerwehr aus dem Lk. Hildesheim drei B-Schlauchleitungen und füllten zwei festinstallierte Leitungen im „Süd-Einsatz“ über je ca. 1.400 m zur Burg.

Nach etwa 30 Minuten konnte das erste Wasser über die festverlegte Leitung an der K 210 geliefert werden. Hiermit wurden die Löschwasserbehälter befüllt.

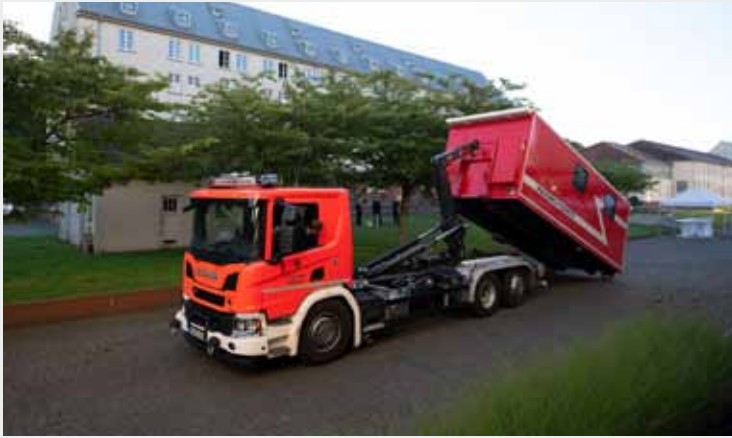
Wechsellader der Feuerwehr Köln mit dem AB-Kulturgut Foto: Uni Münster
